# INFORME TÉCNICO

**Evaluación de ubicación, operación, condiciones vinculantes, metodología de verificación, licencia social y vigilancia compartida para la solución del vertedero de Sánchez y la propuesta de planta de valorización de residuos en El Catey**

*Metodología de campo, análisis documental, información técnica anexa, fotografías del descenso y cartografía geológica e hidrográfica.*

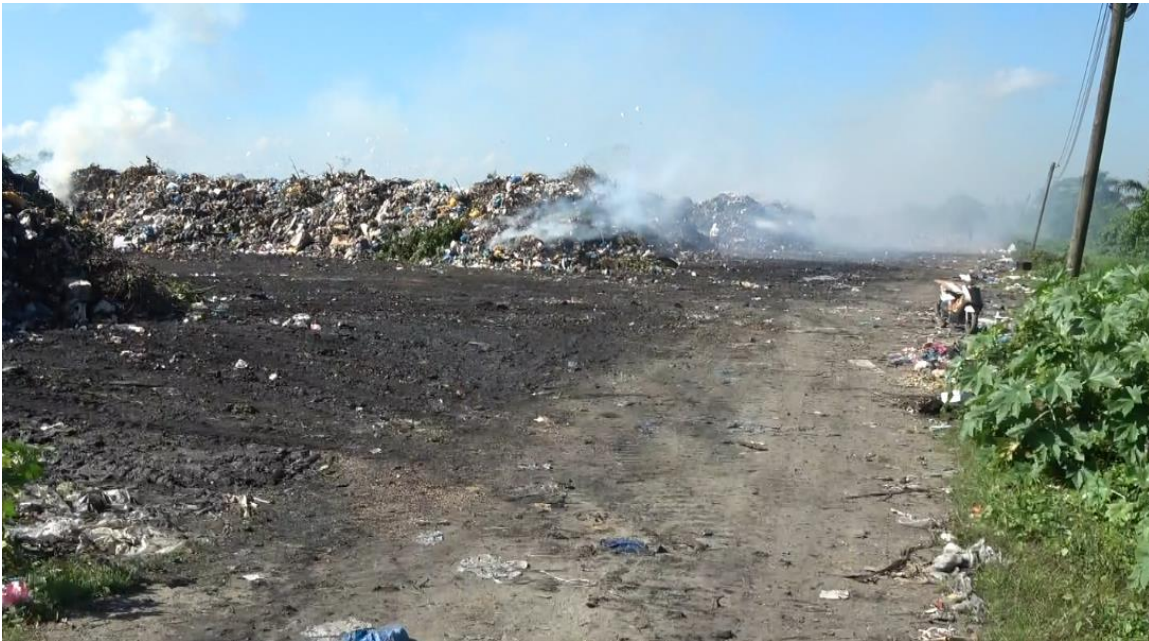
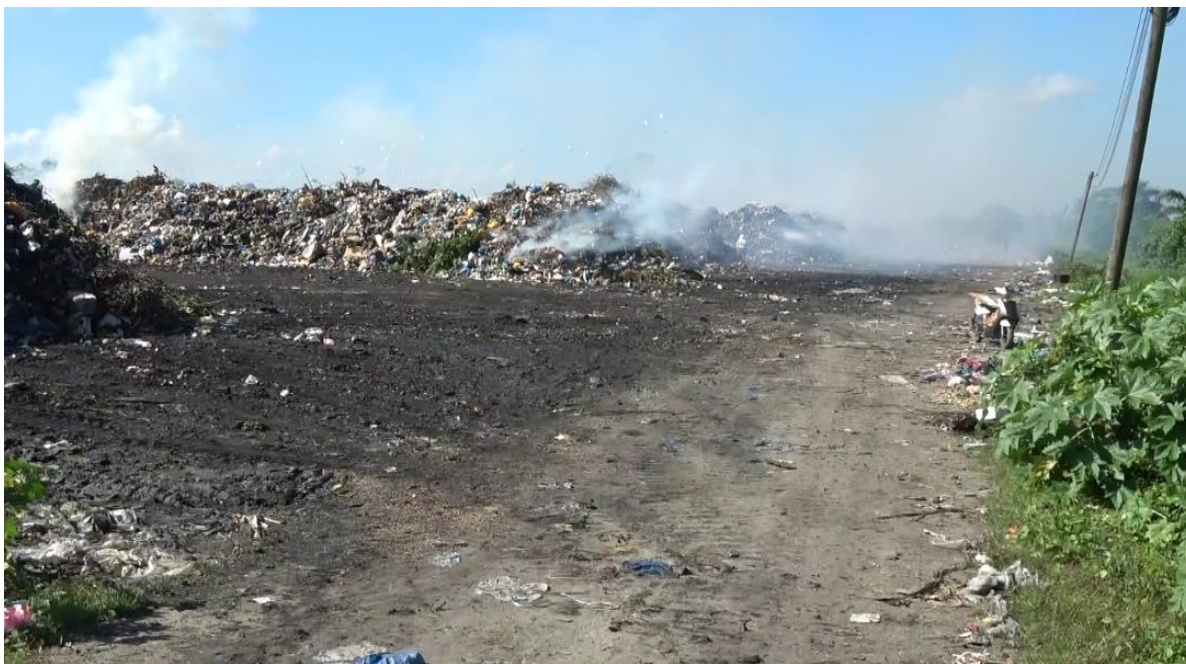
*Fotografía 1. Residuos sólidos incendiados sobre el humedal; se aprecia el sustrato ennegrecido y saturado donde se deposita la basura.*

Las quemadas, visibles en el registro fotográfico, transforman un problema de suelo y agua en un problema respiratorio y atmosférico. La combustión incompleta de plásticos y residuos mezclados puede generar material particulado fino, compuestos orgánicos persistentes, dioxinas y furanos. En un territorio de brisas costeras variables, el humo puede desplazarse hacia comunidades, manglares y cuerpos de agua, depositando contaminantes sobre vegetación y sedimentos.

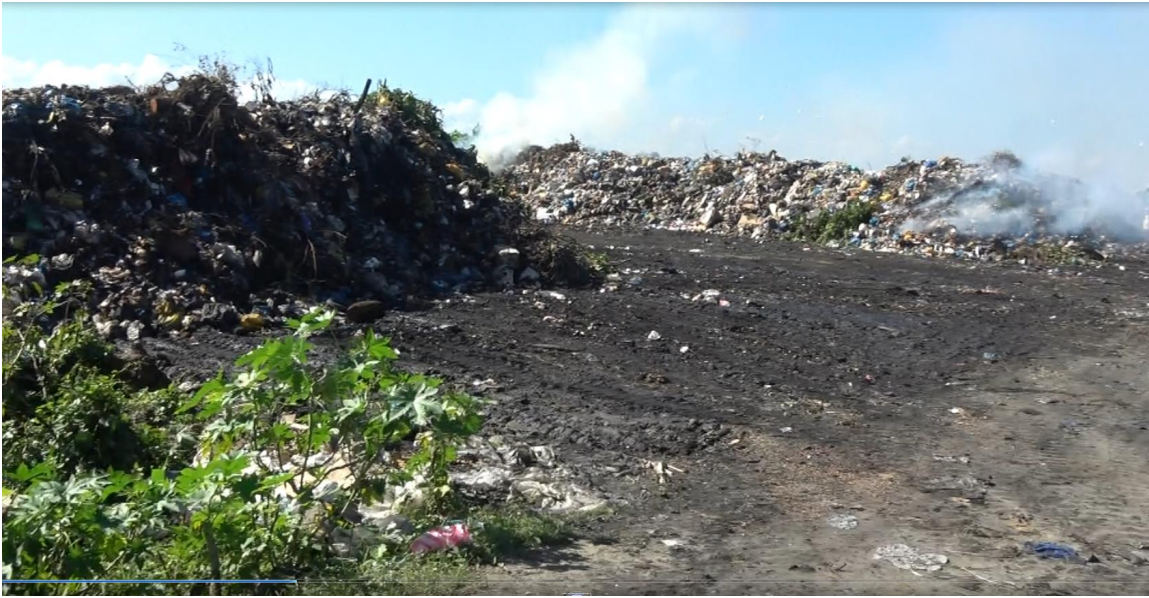
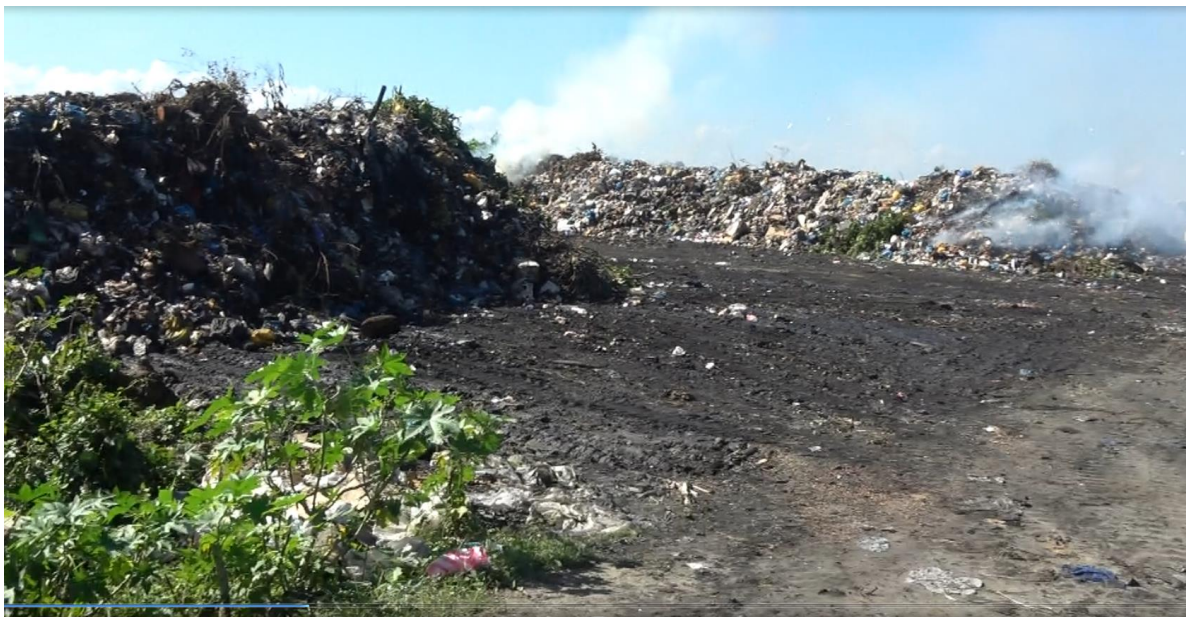
*Fotografía 2. Basura depositada directamente sobre el humedal, en el entorno del área protegida.*

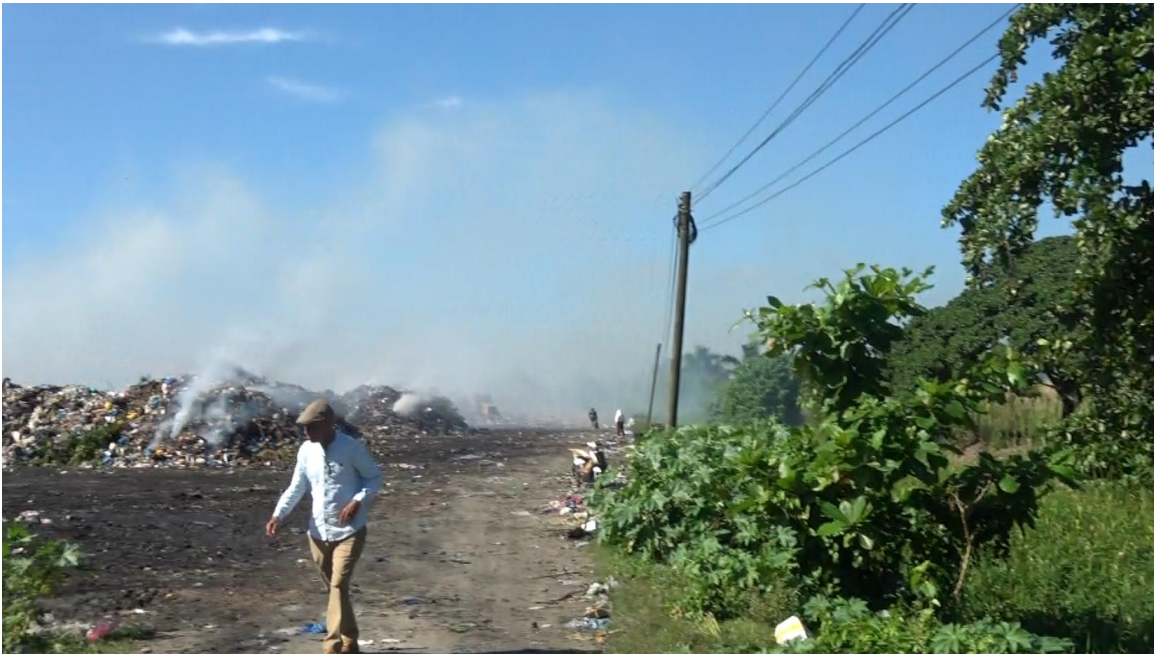
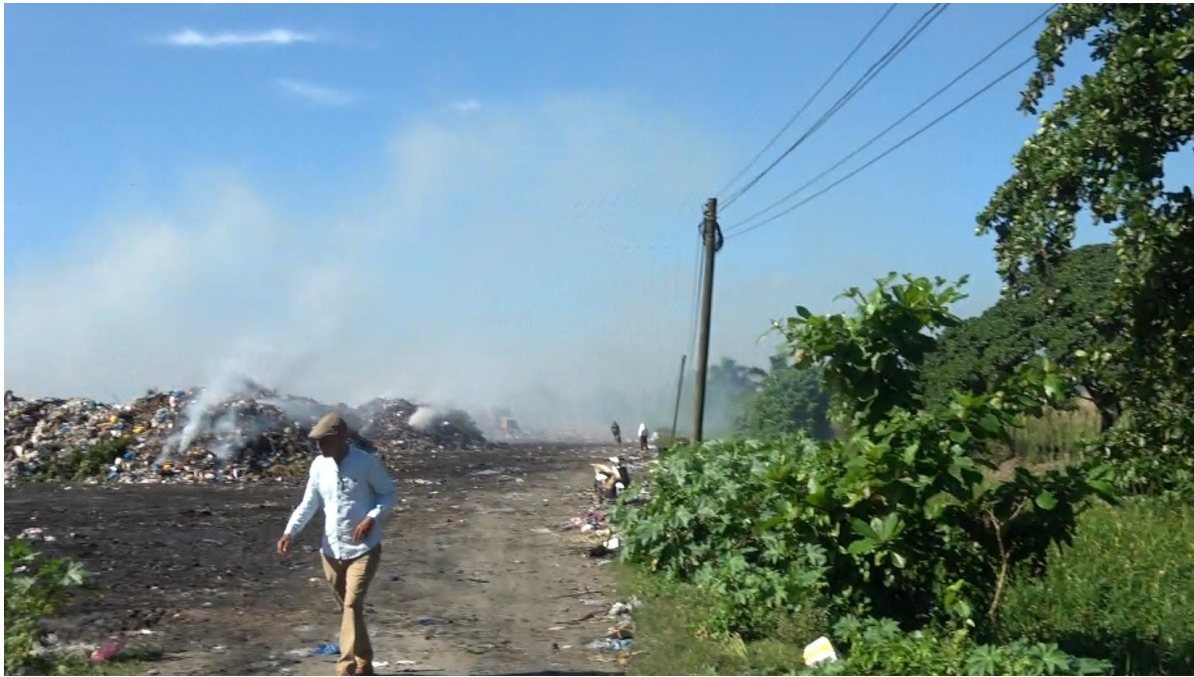
*Fotografía 3. A la derecha, vegetación de humedal afectada por el avance progresivo del botadero.*

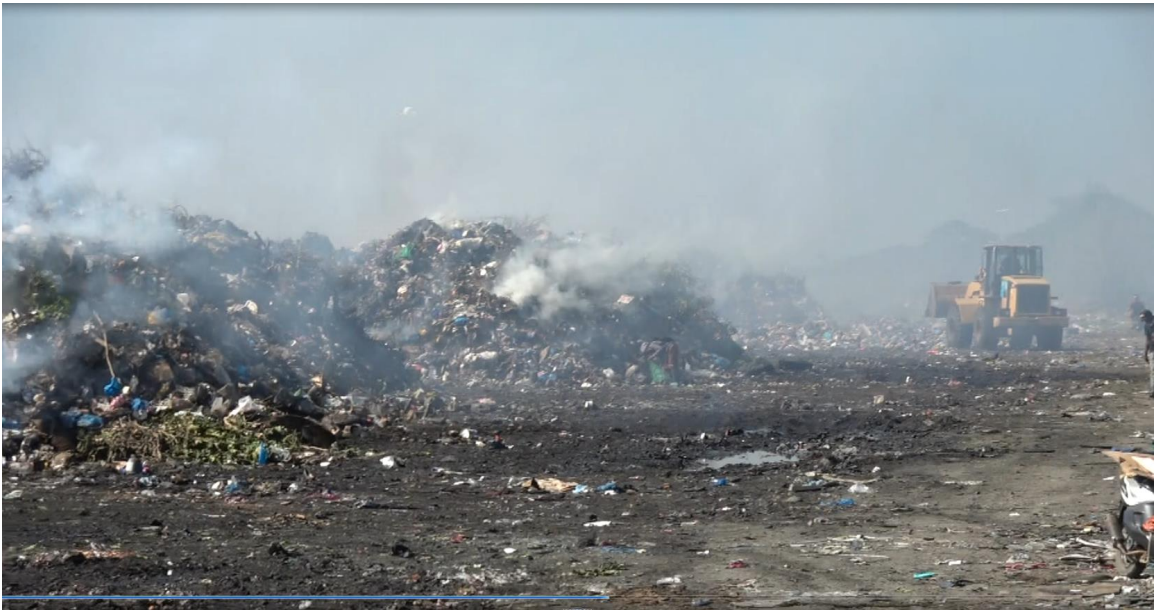
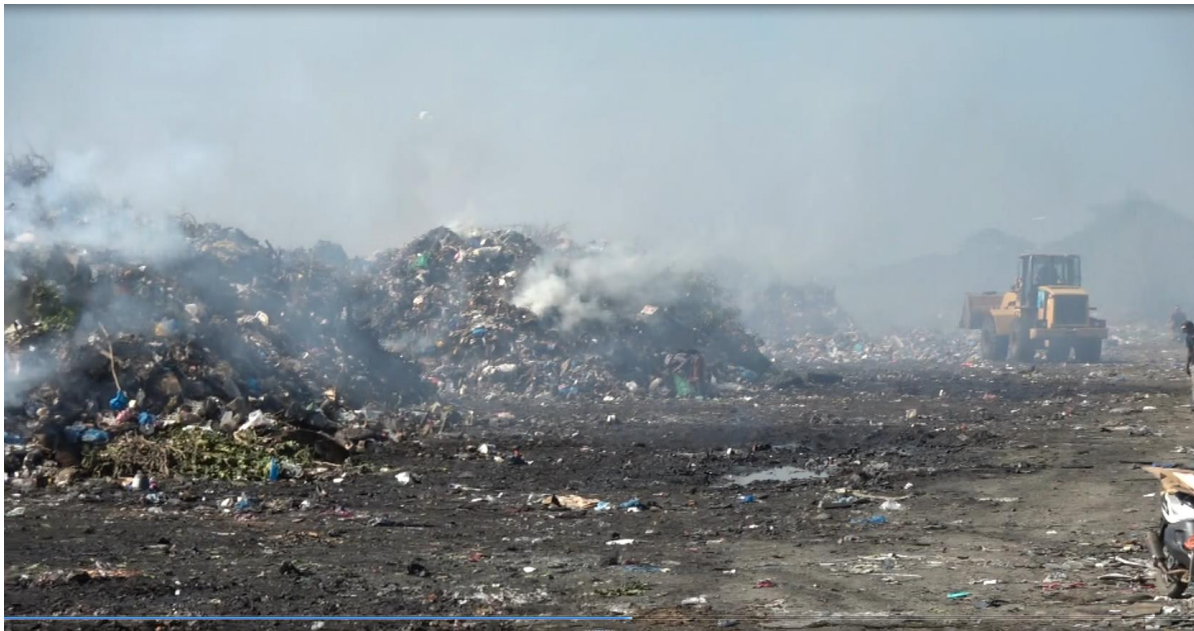
*Fotografía 4. Equipo municipal empujando residuos hacia nuevas áreas del humedal durante el descenso del martes 16 de diciembre de 2025.*

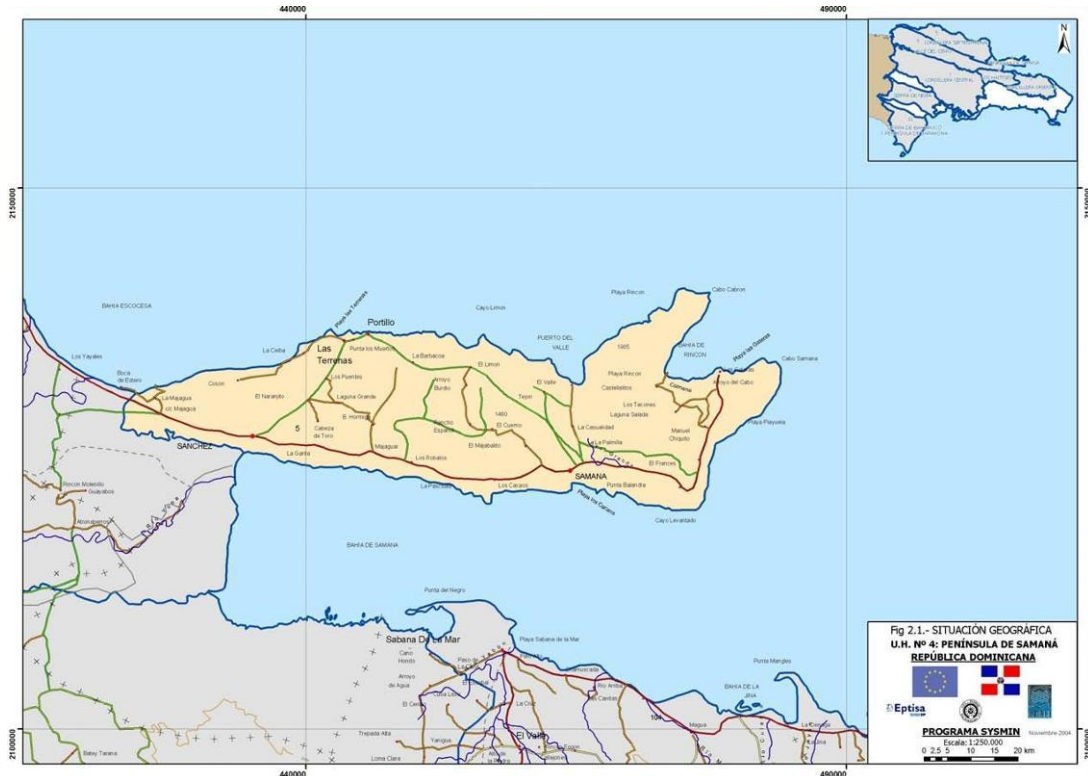
Figura 1. Referencia topográfica regional de la península de Samaná y localización relativa de la zona Sánchez-El Catey. Fuente: EsIA Proyecto Nordeste Sostenible, ilustración 54.
